## **Berichte aus dem ift Sachverständigenzentrum**

# **Comeback des Tauwassers? – Bewertungstipps für Ursachen und Lösungen**

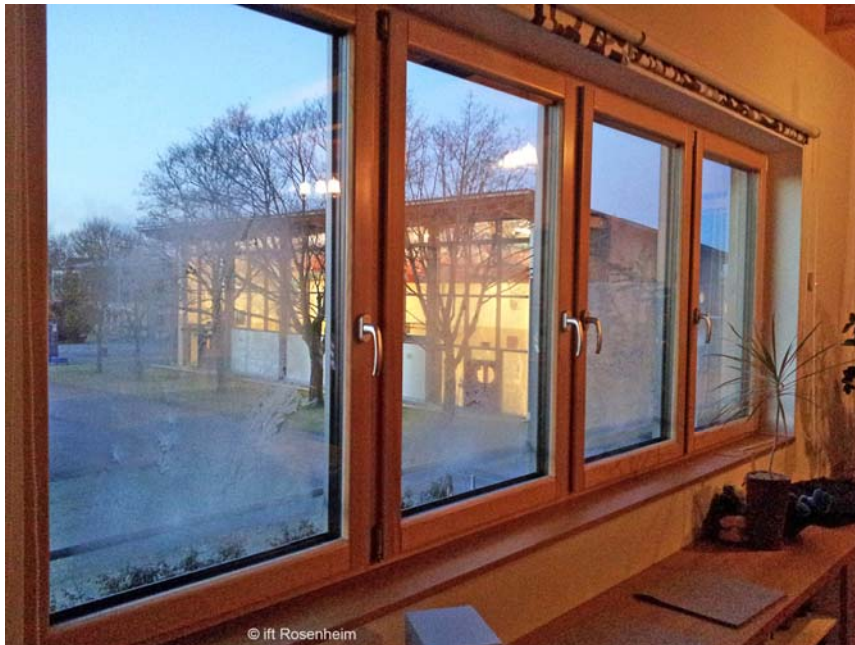
**Bild 1** Eisbildung am Morgen auf außenliegenden Oberflächen. Die Durchsicht ist in den Vormittagsstunden üblicherweise wieder gegeben. Es handelt sich dabei um einen Effekt, der durch die gute Wärmedämmung der Bauteile bedingt ist – aber dennoch vom Nutzer zunehmend bemängelt wird, insbesondere wenn es sich um das Fenster mit der besten Aussicht handelt.

Der Wechsel der Tauwasserbildung von der Raum- auf die Außenseite ist ein kritisches Feld geworden (Bild 1). Als „Qualitätsmerkmal“ von hochwärmegedämmten Isolierverglasungen ist die Eintrübung der äußeren ausgekühlten Oberflächen weit verbreitet. Die bisherigen Betrachtungen und Bewertungsverfahren von Tauwasserbildung zielen ausschließlich auf das raumseitige Auftreten von Feuchtigkeit und Schimmelpilzen ab.

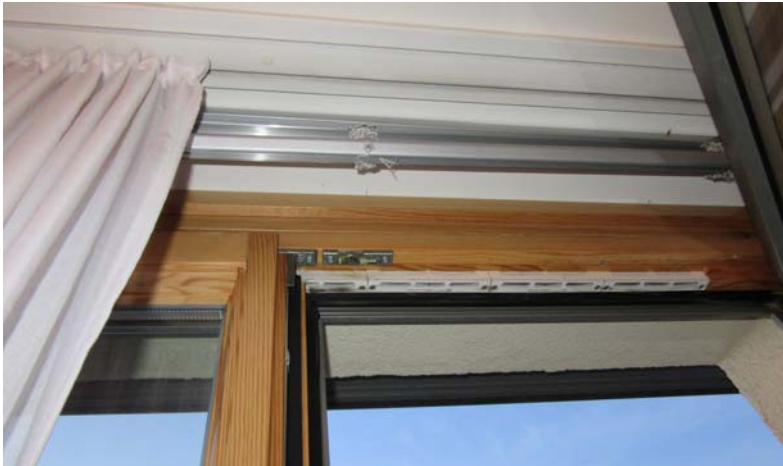
**Bild 2**

Eine große Anzahl an Fenstern besitzt mittlerweile Lüftungseinrichtungen, welche die hygienisch erforderliche Grundlüftung für die Wohneinheiten sicherstellen (Bild 2). Diese Lüfter entlasten die Schwachstellen im Gebäude und führen die warme feuchte Raumluft schnell nach außen ab, so dass es zu keiner Tauwasserbildung in der Konstruktion kommt.

Großzügiger Einsatz von Fensterfalzlüftern führt zu einer Begrenzung des auftretenden Feuchtedrucks auf die Bauteile.

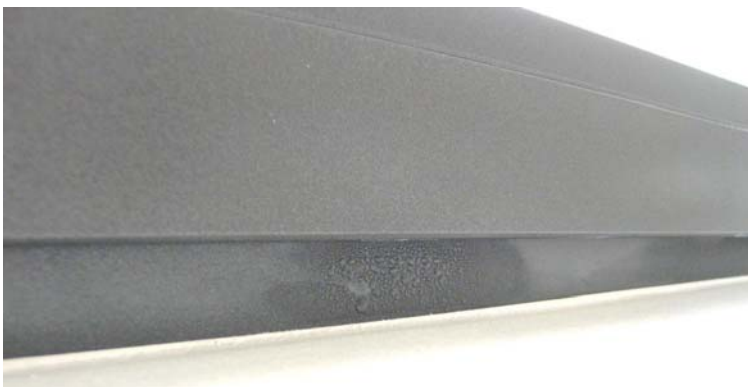
Typische weitere Konstellationen, die bemängelt werden, sind z. B. lokale Wärmebrücken am Baukörper. Bild 3 zeigt die lokal begrenzte Tauwasserbildung auf der raumseitigen Oberfläche (Oberflächentemperatur ca.  $12^{\circ}\text{C}$  im Durchschnitt) eines Aluminiumprofils ( $U_f = 1,2 \text{ W}/(\text{m}^2\text{K})$ ) bei ca.  $-5^{\circ}\text{C}$  Außenlufttemperatur.

**Bild 3** Stark begrenzte Tauwasserbildung an einem Aluminiumfenster deutet auf eine lokale Wärmebrücke im Anschlussbereich hin.

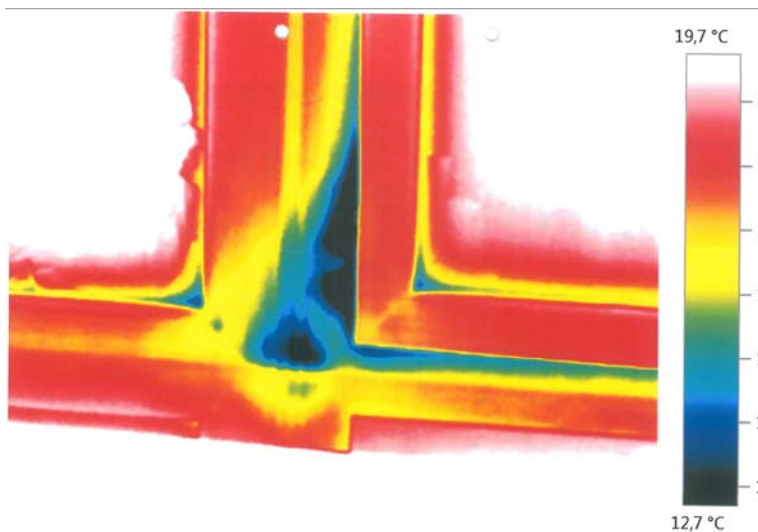
Lokale Wärmebrücken am Fenster, die bei der Berechnung des  $U$ -Werts nicht berücksichtigt werden, senken ebenfalls die Oberflächentemperaturen. Dies ist z. B. bei Kopplungsprofilen bei Kunststofffenstern der Fall (Bild 4). Durch Stahlverstärkungen mit prinzipbedingt großer Bautiefe ist der  $U$ -Wert dort erheblich schlechter, und damit sind die raumseitigen Oberflächentemperaturen bereits bei normalen winterlichen Außenlufttemperaturen kritisch.

**Bild 4** Thermographie einer Kopplung zweier Kunststofffenster. Deutlich erkennbar ist die niedrigere Temperatur am unteren Bereich durch das durchgängige Stahlprofil. Einflüsse durch eine lokale Undichtheit sind ebenfalls zu vermuten (Bild: Fa. Frenger).

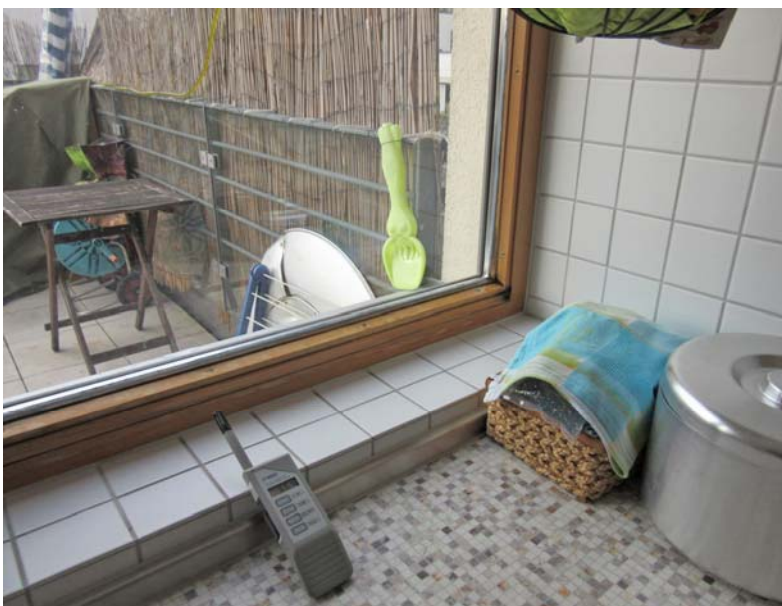
**Bild 5**

Bei ungünstiger Überlagerung dieser Parameter kommt es auch im Zeitalter von hochwärmegedämmten Bauelementen zur Bildung von Tauwasser auf raumseitigen Oberflächen (Bild 5). Nach wie vor gilt die Bewertung gem. DIN 4108-2, wobei die Tauwasserbildung an Fenstern sowie Pfosten-Riegel-Konstruktionen vorübergehend und in kleinen Mengen zulässig ist, falls die Oberfläche die Feuchtigkeit nicht absorbiert und entsprechende Vorkehrungen zur Vermeidung eines Kontaktes mit angrenzenden empfindlichen Materialien getroffen werden.

Ungünstige Randbedingungen führen zu lang anhaltender Tauwasserbildung mit Schäden an der Beschichtung und am Holz eines Holz-Metall-Fensters:

Anordnung in der Küchenecke, Arbeitsplatte davor angebracht, Abluftventilator in gegenüberliegender Raumecke angeordnet, keine direkte Heizung im Raum (– lediglich durch offene Bauweise Verbindung zum Wohnraum).
