*ift-Sachverständigenzentrum, ift Rosenheim*

## ift-Praxistipp „Rolladenführungsschienen“

### Abdichtung von Rolladenführungsschienen bzw. Sonnenschutzmaßnahmen zum Blendrahmen

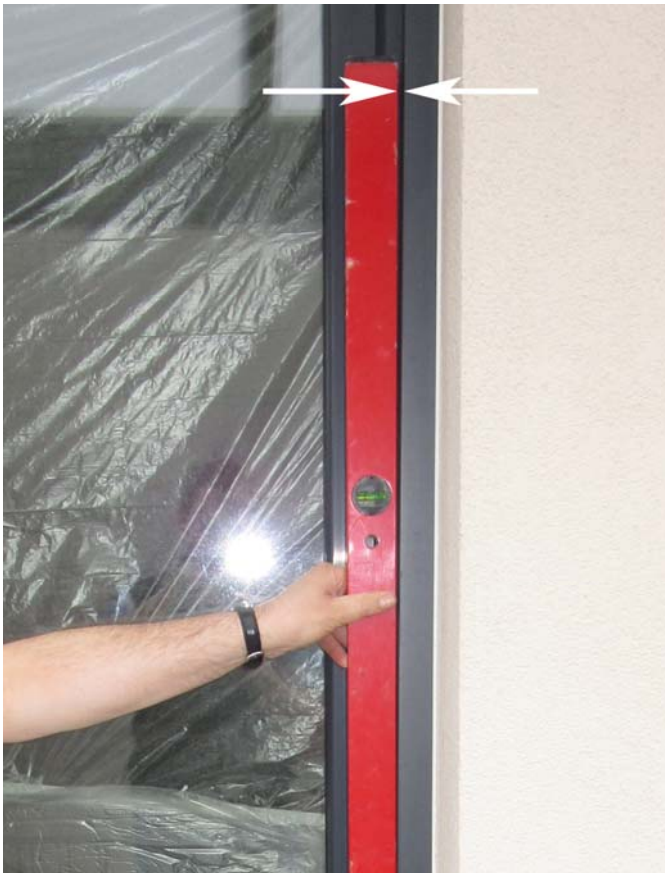
Regelmäßig wird das Sachverständigenzentrum des ift Rosenheim mit Schäden aufgrund von Undichtigkeiten zwischen Rolladen- bzw. Sonnenschutzführungsschienen und dem Blendrahmen konfrontiert. Dies betrifft Konstruktionen, bei denen die Führungsschienen direkt auf die Blendrahmen aufgesetzt sind. Häufig betroffen sind dabei Kunststoff- und Metallfenster mit dunklen Oberflächen sowie Führungsschienen aus dem gleichen Material und mit gleicher Farbgebung. Ursache hierfür sind Verformungen aufgrund thermischer Längenänderungen bei direkter Sonneneinstrahlung (Bild 1).

**Bild 1** Deutliche Verformungen der Rolladenführungsschiene aufgrund thermischer Längenänderungen durch direkte Sonneneinstrahlung

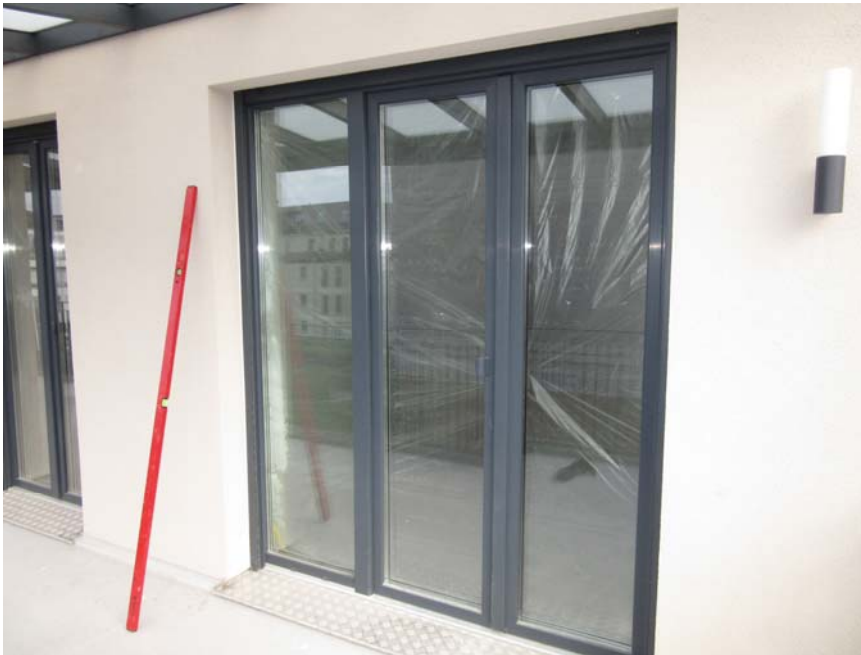
Bei schwarzen Kunststoffprofilen sind aufgrund der Erwärmung Längenänderungen bis zu 2,4 mm/m möglich. Betroffen davon sind vor allem hohe, bodentiefe Fenstertüren (Bild 2).

**Bild 2** Typisches Ausführungsbeispiel von bodentiefen Fenstertüren aus Kunststofffensterprofilen mit dunkelgrauer Oberfläche und aufgesetzten Rolladenführungsschienen

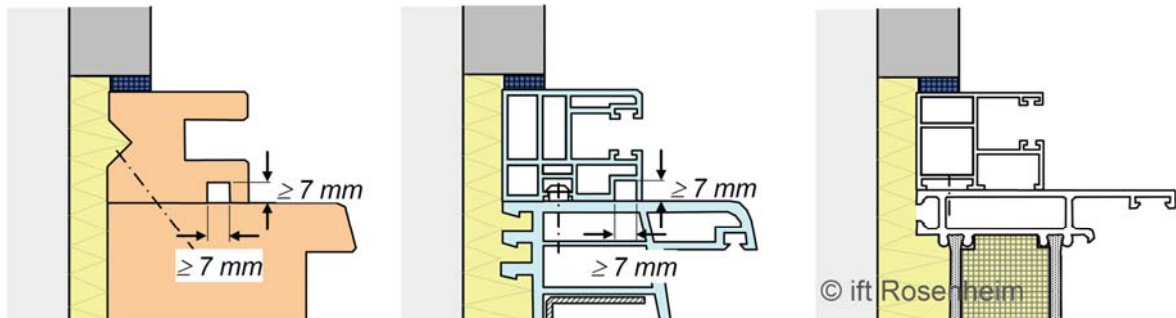
*Schlagregendicht durch konstruktive Unterbrechung der Kapillarfuge*

Für die beschriebenen Fugen zwischen Führungsschiene und Blendrahmen, die in den Leibungsanschluss mit eingebunden werden, bedeutet das konkret, dass die Kapillarfuge konstruktiv zu unterbrechen oder abzudichten sind. Eine Unterbrechung der Kapillarfuge wird durch eine sogenannte Wirbelnut realisiert, die dafür sorgt, dass das Wasser, welches zwischen Führungsschiene und Blendrahmen eingedrungen ist, mit Hilfe der Schwerkraft nach unten über die Fensterbank abfließen kann. Hierzu ist die Nut ausreichend groß mit mindestens 7 mm x 7 mm zu dimensionieren.

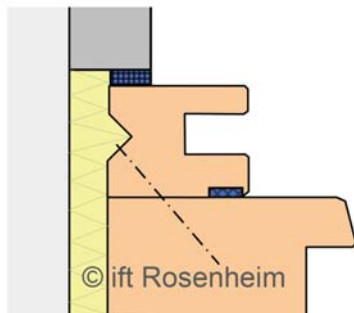
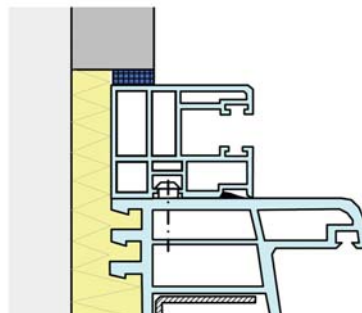
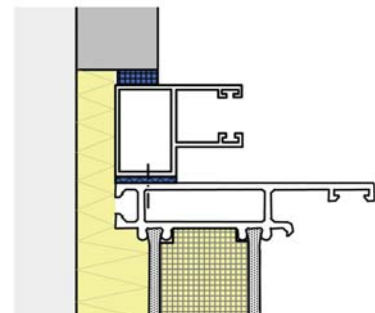
*Schlagregendicht durch Abdichtung der Kapillarfuge mit Fugendichtungsband*

*integrierter Dichtlippe*

*Dichtungsband*

**Bild 3** Beispiele für die schlagregendichte Ausbildung von starren Bauteilfugen mit aufgesetzten Rolladenführungsschienen bei Holz-, Kunststoff- und Metallfenstern  
(Quelle: RAL-Leitfaden zur Montage, Ausgabe März 2014)

Ist eine Nut nicht zu realisieren, ist alternativ eine Abdichtung dieser Fuge erforderlich. Dies kann z. B. mit Dichtbändern oder integrierten Dichtlippen erfolgen. In Bild 3 sind die beschriebenen Möglichkeiten zeichnerisch dargestellt.
