*Dr.-Ing. Odette Moarcas, ift Rosenheim*

*Dr. Dirk Lukowsky, Fraunhofer Institut für Holzforschung (WKI Braunschweig)*

## **Chemischer Holzschutz im Fensterbau**

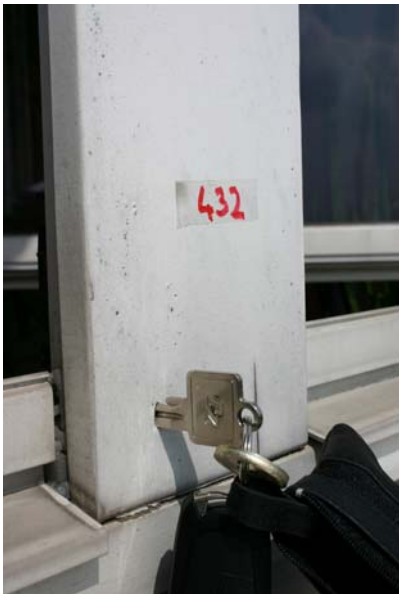
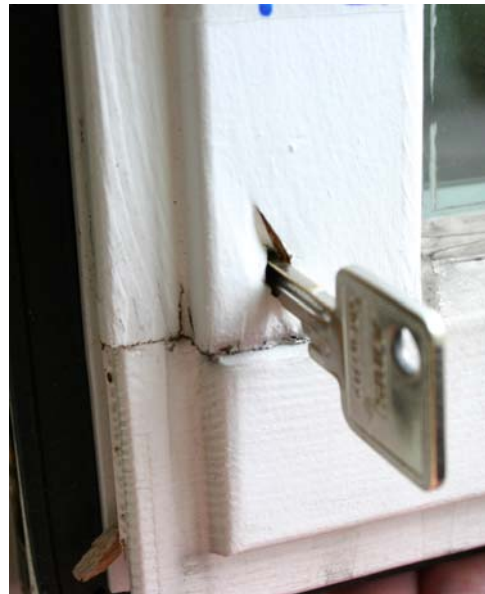
Fäulnisschäden wurden ausschließlich ausgehend von nicht intakten Rahmenverbindungen und Pfostenanschlüssen beobachtet (Bild 3). Dies deckt sich weitgehend mit den Erfahrungen aus Gutachtenfällen der beteiligten Institute.

**Bild 3** Fäulnis an Pfosten-Riegel-Verbindung (links) und in der Rahmeneckverbindung (rechts)

Die Rahmenverbindungen stellen heute, neben unkorrekten Anschlüssen und Koppelungen sowie phasenweise überhöhten raumseitigen Feuchtebelastungen zweifellos die größte Schwachstelle des Holzfensters dar. Sich in der Nutzungsphase öffnende Rahmenverbindungen erlauben kapillaren Wassereintritt und Feuchteanreicherungen insbesondere über die freiliegenden Hirnholzflächen in den Brüstungsfugen. Bei dem in Deutschland gängigen Tauchen oder Fluten verklebter Rahmen bleiben diese Flächen zur Erzielung einer optimalen Verklebung jedoch planmäßig ohne chemische Schutzbehandlung.

- ein vorbeugender chemischer Holzschutz gegen Fäulnis muss die Eckverbindungen erfassen, da nur so ein Schutz gewährleistet werden kann.
- bei der Verwendung von reinen Kernholzsortimenten der natürlichen Dauerhaftigkeitsklassen 3-4 kann auf vorbeugende chemische Maßnahmen verzichtet werden. Ein Nachweis der erfolgten Sortierung/Splintfreiheit ist zu führen.

- Fenster aus Hölzern der Dauerhaftigkeitsklasse 4 oder 5 sind mit einem vorbeugenden chemischen Schutz gegen Fäulnis zu behandeln. Um die gefährdeten Hirnholz- und Fügeflächen der Rahmenverbindungen zuverlässig zu erreichen, muss die Einbringung am Einzelteil erfolgen. Die Verleimbarkeit der Rahmenverbindungen muss nachgewiesen werden [5]. An den übrigen Oberflächen sind die nach RAL-GZ 830 geforderten Einbringmengen gegen Fäulnis nicht zwangsläufig erforderlich. Hier müssen lediglich die gegen Bläue wirksamen Einbringmengen vorhanden sein. Ob bei Fenstern aus Hölzern der Dauerhaftigkeitsklassen 4 und 5 bei geringer Beanspruchung auf einen vorbeugenden chemischen Holzschutz gegen Fäulnis verzichtet werden kann, wurde in dem Projekt nicht abschließend geklärt.
