Typische Schadensbilder bei Fenstern und Fassaden Mängelschwerpunkte

Typische Schadensbilder bei Fenstern und Fassaden

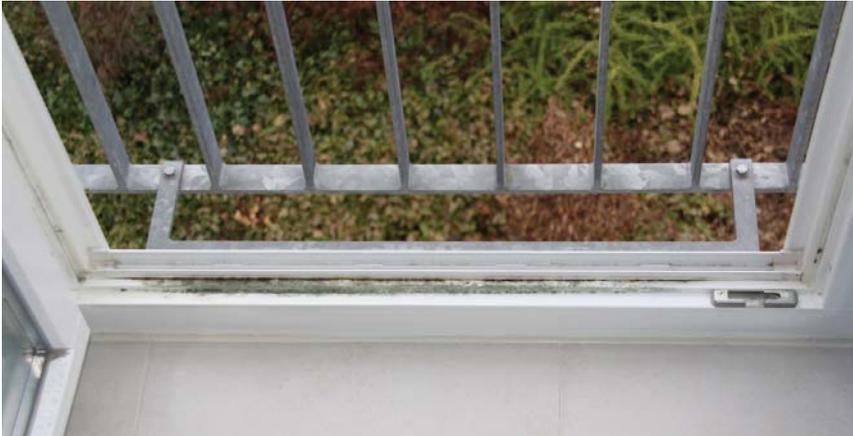
Im Rahmen eines Ortstermins wurde leichter Schimmelbewuchs in den unteren Ecken der raumseitigen Glasabdichtungsfugen sowie starke Schimmelbildung im unteren und seitlich angrenzenden Falzbereich festgestellt. Die Schimmelbildung fand dabei in den meisten Fällen raumseitig vor der Mitteldichtung statt. Diese Schimmelbildung im Falzbereich ist in Bild 1 dargestellt.

Bild 1
Schimmelbewuchs im Falz

Als Reaktion auf die gestiegene Belastung durch Luftfeuchtigkeit von der Raumseite ist die Fensterkonstruktion zu optimieren. Als Hauptansatzpunkte sind dabei die Anzahl und Anordnung der Dichtebenen sowie die wärmetechnische Verbesserung der Wetterschutzschienen und der Isolierglasabstandhalter zu sehen, um Schadensfälle, wie den oben dargestellten, in der Zukunft zu vermeiden.

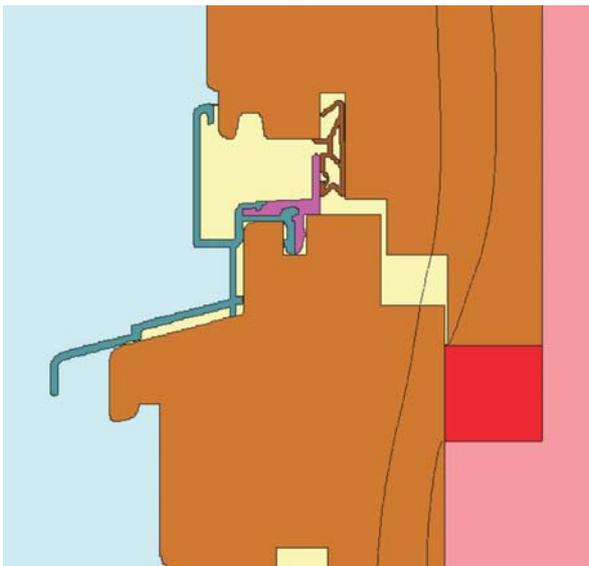
Bild 2 Isothermenberechnung für den unteren Falzbereich bei einer Außentemperatur von -5°C

Parallel wurde die Verteilung der Oberflächentemperaturen im Falzbereich der Fensterkonstruktion unter Annahme der Randbedingungen der DIN 4108-2 [2] mit einem Isothermenprogramm berechnet (Bild 2). Es wurde festgestellt, dass an der Dichtungsanlagefläche der Wetterschutzschiene bereits ab Außentemperaturen von $7,5^{\circ}\text{C}$ Tauwasser ausfällt, weil sich eine Oberflächentemperatur von $9,3^{\circ}\text{C}$ einstellt. In den seitlichen Falzbereichen fällt ab Außentemperaturen von $2,6^{\circ}\text{C}$ Tauwasser aus. In der folgenden Abbildung sind die tauwasserkritische $9,3^{\circ}\text{C}$ -Isotherme und die schimmelpilzkritische $12,6^{\circ}\text{C}$ -Isotherme dargestellt. Damit war festzustellen, dass unter Annahme der Randbedingungen nach DIN 4108-2 [2] Tauwasser ausfällt und Schimmelpilze ein ausreichendes Feuchteangebot für ihr Wachstum vorfinden.

Die gemessenen mittleren Luftfeuchtigkeiten zwischen 41 % und 51 % sind durch die Annahmen der DIN 4108-2 [2] von 50 % abgedeckt und sind damit nicht als überhöht anzusehen. Die Fensterkonstruktion wurde als nicht geeignet für die vorliegende Belastung bewertet, weil die Tauwasserbildung an der Wetterschutzschiene ab einer Außentemperatur von +7,5 °C nicht mehr als „vorübergehend und in kleinen Mengen“ angesehen werden kann.

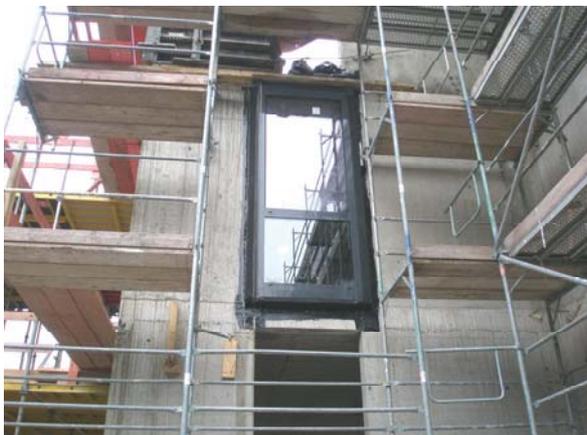
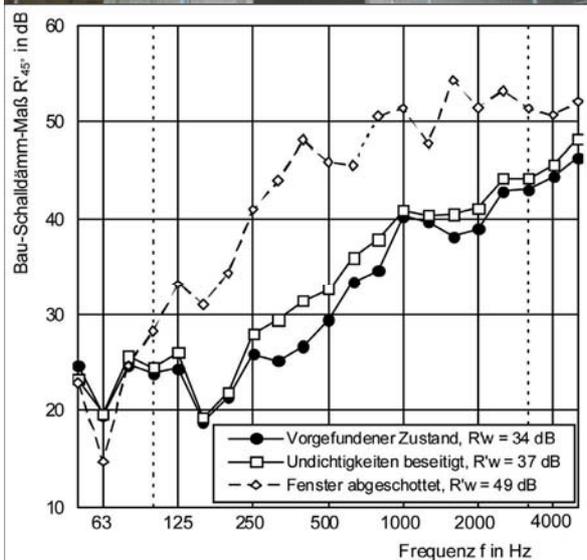
Im ersten Ansatz wurde die Anforderung nicht erreicht. Daher wurde bei eingeschaltetem Lautsprecher eine Diagnose mit dem Stethoskop durchgeführt, was einen Mauerdurchbruch und eine fehlerhafte Abdichtung im Fenstersturzanschluss als Fehlerquelle zu Tage gefördert hat. Nach Abdichtung dieser beiden Details wurde das geforderte Bau-Schalldämm-Maß messtechnisch nachgewiesen.

Bild 1 Fallbeispiel 1, Diagramm 1: Prüfergebnis

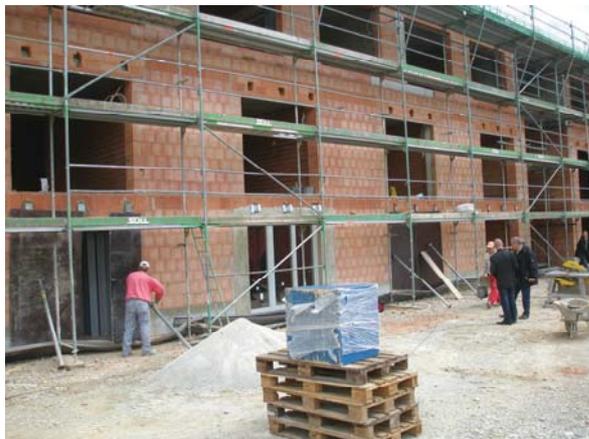
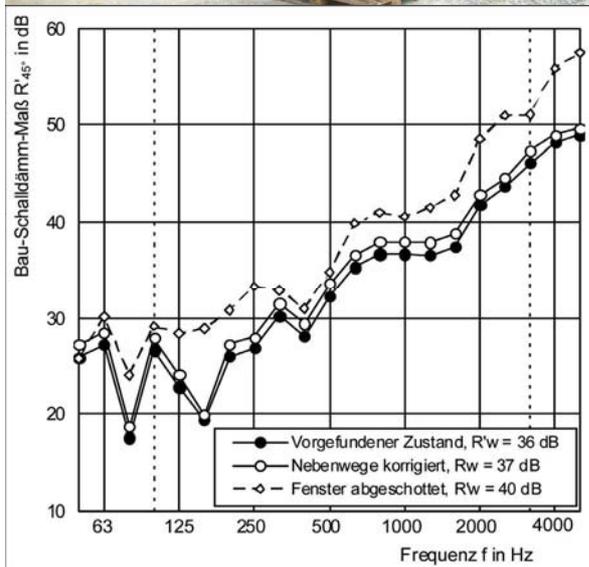
Die Erfüllung der Anforderung ist in diesem Beispiel vor Ort nicht nachweisbar, weil die Schallübertragung über die flankierenden Bauteile mit teilweise nicht verputztem Ziegelmauerwerk so groß gewesen ist, dass das Schalldämm-Maß der Fenstertür allein nicht zu bestimmen war. Selbst eine Korrektur der Nebenwege nach DIN EN ISO 140-14 hat in diesem Fall lediglich aufgezeigt, dass das Schalldämm-Maß des Fensters gleich oder höher ist als $R_w = 37$ dB.

Bild 2 Fallbeispiel 2, Diagramm 2: Prüfergebnis

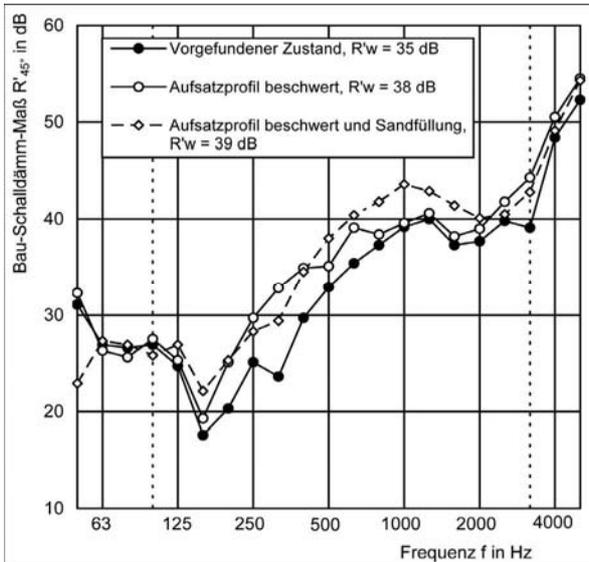
Das Objekt war bezogen und im Vorfeld wurden Schallprüfungen durch ein drittes Büro durchgeführt mit dem Ergebnis, dass die Schalldämmung der Fenster nicht ausreichend ist. Die Aufgabenstellung bestand nun darin die Schwachpunkte zu analysieren und wenn möglich Nachbesserungsvorschläge zu erarbeiten. In Diagramm 3 sind die Ergebnisse für die Messung dargestellt. In diesem Beispiel hat sich ein breites Aufsatzprofil als Schwachstelle herausgestellt. Die Profilschalldämmung war hier nicht ausreichend und musste erhöht werden. Im Beispiel wurde dies durch vor Ort applizierte Stahlbleche realisiert, da eine Sandfüllung – wie häufig in ähnlichen Fragestellungen üblich – hier nicht möglich war.

Bild 3 Diagramm 3: Prüfergebnis

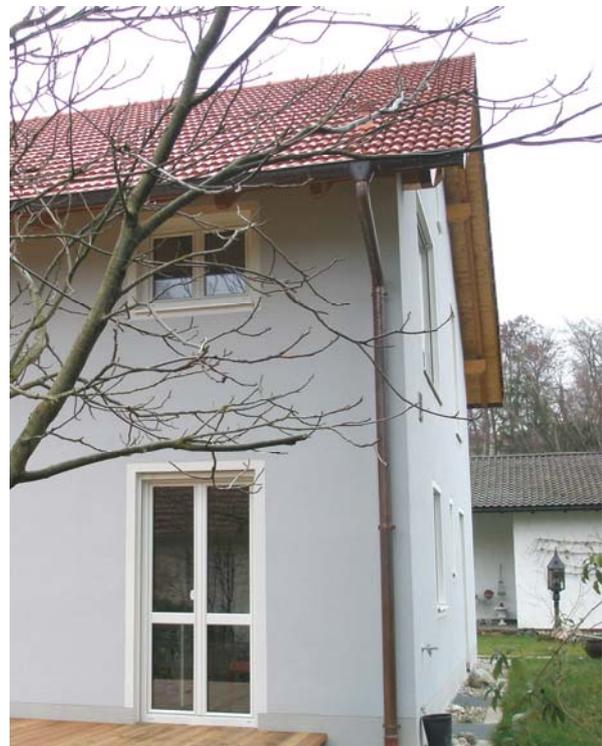
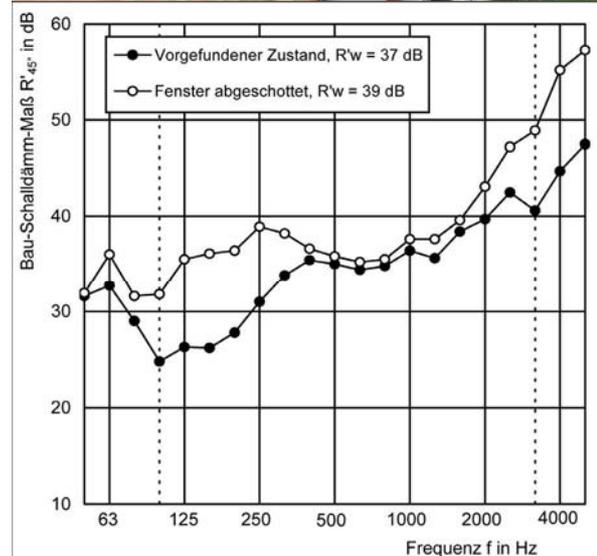
Das Messergebnis zeigt deutlich, dass die Schallübertragung über die umgebenden Bauteile – in diesem Fall war dies das Wärmedämm-Ziegelmauerwerk – das Prüfergebnis dominiert, insbesondere im sogenannten mittleren Frequenzbereich von ca. 250 Hz bis 2000 Hz; dies

trotz einer Wanddicke von ca. 0,5 m! Mit anderen Worten: das Mauerwerk beschränkt schon bei einem relativ niedrigen Niveau unterhalb R_w 40 dB das resultierende Schalldämm-Maß.

Bild 4 Fallbeispiel 4, Diagramm 4: Prüfergebnis
