*Dipl.-Ing. (FH) Ingo Leuschner  
ift Rosenheim*

# Ohne Planung kein Erfolg

## Aus der gutachtlichen Praxis

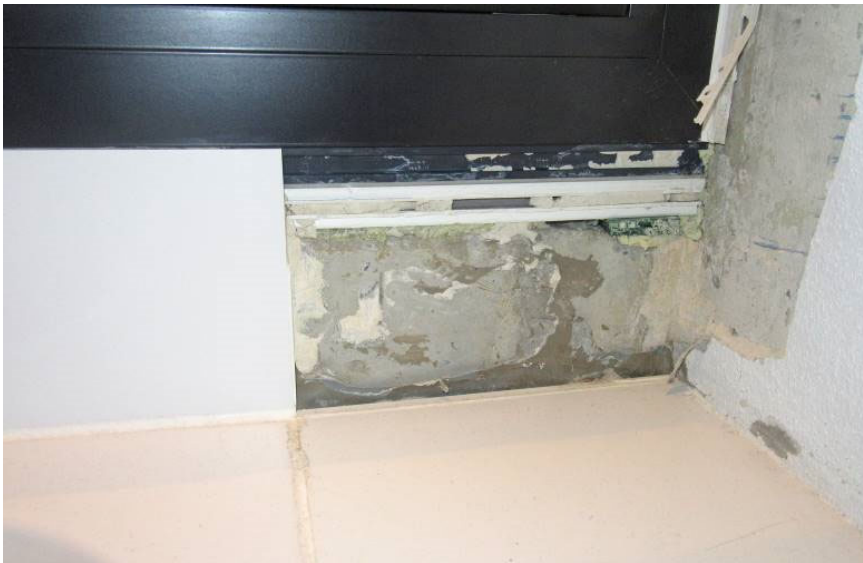
Das Fenster wurde praktisch flächenbündig raumseitig in der Wand positioniert. Es existiert nur ein geringer Abstand zwischen Fenster und Badewanne, der zudem nicht gedämmt wurde (Bild 1). Die äußere Brüstungsfläche unter der Fensterbank ist ebenfalls nicht gedämmt.

**Bild 1** Innenbündige Montage des Fensters, Fliesen bis an den Metallrahmen, keine Fugendämmung: unbehagliche Kälte schränkt die Nutzung der Badewanne ein.

Die Berechnung des Temperaturfaktors  $f_{Rsi}$  hätte ergeben, dass die raumseitigen Oberflächentemperaturen bereits ab ca. 5 Grad problematisch werden. Dies ist nicht erfolgt. Die erhebliche Wärmebrücke sitzt der badenden Person praktisch im Nacken. Die große Fensterfläche besitzt im Vergleich zur gedämmten Wand stets eine geringere Oberflächentemperatur, was die Unbehaglichkeit an der Badewanne verstärkt.

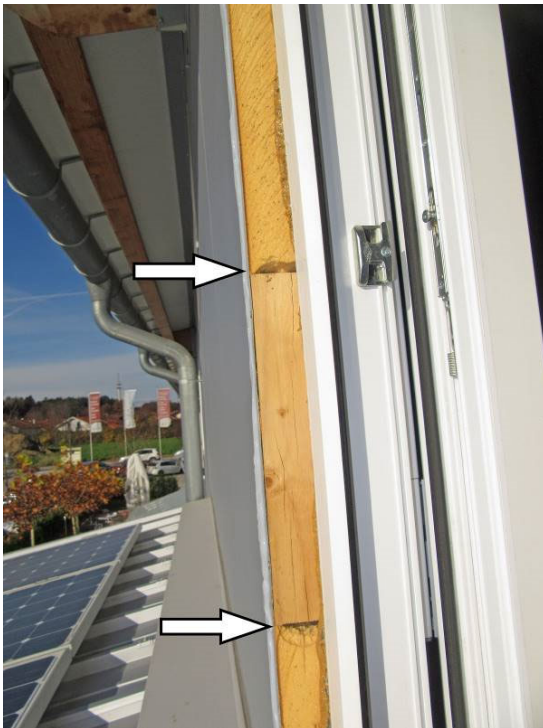
Das Gebäudetragwerk ist in Stahl und Holz ausgeführt. Die Gebäudehülle wird prinzipiell aus Aluminium-Dämmstoff-Systempaneelen gebildet. Die Fenster müssen in die Paneele gesetzt werden. Es fehlen sämtliche Voraussetzungen für die fachgerechte Abdichtung und Befestigung der Fenster. Die Ausführung zeigt das Bemühen, die fehlenden Voraussetzungen zu kompensieren (Bild 2). Es kommt dennoch zu Tauwasserbildung, Wassereintritten und Nachgiebigkeiten an den Fenstern.

**Bild 2** Durch den Fensterlieferanten abschnittsweise ins Paneel eingefügtes Holzteil (s. Pfeile) für die Anbindung der Fenster. Das Paneel ist nicht in der Lage, Lasten aufzunehmen.

Die Anordnung der Fenster und das Fehlen jedweder Überlegungen, wie diese in den Wandaufbau integriert werden können, sind wesentliche Faktoren, welche bereits im Entwurf des Gebäudes wurzeln. Die fehlenden Korrekturen in der Phase der Detailplanung wiegen schwer; die Maßnahmen am Objekt sind wirkungslos. Ohne starke Eingriffe in das Grundkonzept kann das Gebäude nicht betrieben werden – ein entsprechend hoher Sanierungsaufwand ist erforderlich.
