*Ingo Leuschner
ift Rosenheim*

Ohne Planung kein Erfolg

Aus der gutachtlichen Praxis

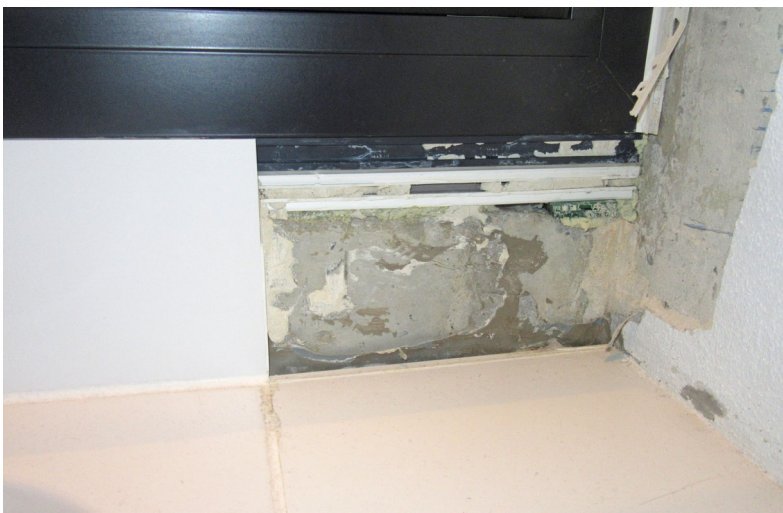
Bild 3

Das Fenster wurde praktisch flächenbündig raumseitig in der Wand positioniert. Es existiert nur ein geringer Abstand zwischen Fenster und Badewanne, der zudem nicht gedämmt wurde (Bild 3). Die äußere Brüstungsfläche unter der Fensterbank ist ebenfalls nicht gedämmt.

Innenbündige Montage des Fensters, Fliesen bis an den Metallrahmen, keine Fugendämmung: Unbehagliche Kälte schränkt die Nutzung der Badewanne ein.

Bei der Berechnung des Temperaturfaktors f wäre aufgefallen, dass die raumseitigen Oberflächentemperaturen bereits ab ca. 5 Grad problematisch werden. Dies ist nicht erfolgt. Die erhebliche Wärmebrücke sitzt der badenden Person praktisch im Nacken. Die große Fensterfläche besitzt im Vergleich zur gedämmten Wand stets eine geringere Oberflächentemperatur, was die Unbehaglichkeit an der Badewanne verstärkt.

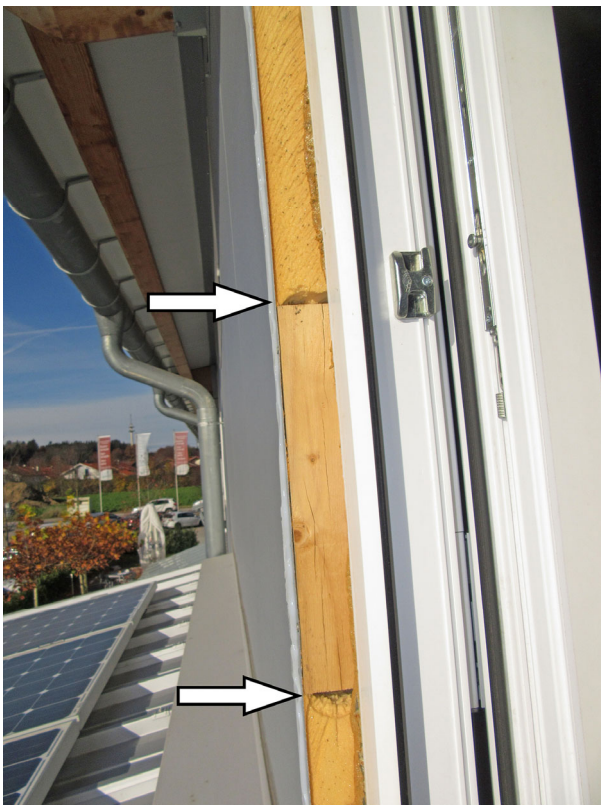
Bild 4

Das Gebäudetragwerk ist in Stahl und Holz ausgeführt. Die Gebäudehülle wird prinzipiell aus Aluminium-Dämmstoff-Systempaneelen gebildet. Die Fenster müssen in die Paneele gesetzt werden. Es fehlen sämtliche Voraussetzungen für die fachgerechte Abdichtung und Befestigung der Fenster. Die Ausführung zeigt das Bemühen, die fehlenden Voraussetzungen zu kompensieren (Bild 4). Es kommt dennoch zu Tauwasserbildung, Wassereintritten und Nachgiebigkeiten an den Fenstern.

Durch Fensterlieferant abschnittsweise ins Paneel eingefügtes Holzteil (s. Pfeile) für die Anbindung der Fenster. Das Paneel ist nicht in der Lage, Lasten aufzunehmen.

Die Anordnung der Fenster und das Fehlen jedweder Überlegungen, wie diese in den Wandaufbau integriert werden können, sind wesentliche Faktoren, welche bereits im Entwurf des Gebäudes wurzeln. Die fehlenden Korrekturen in der Phase der Detailplanung wiegen schwer, die Maßnahmen am Objekt sind wirkungslos. Ohne starke Eingriffe in das Grundkonzept kann das Gebäude nicht betrieben werden – ein entsprechend hoher Sanierungsaufwand ist erforderlich.

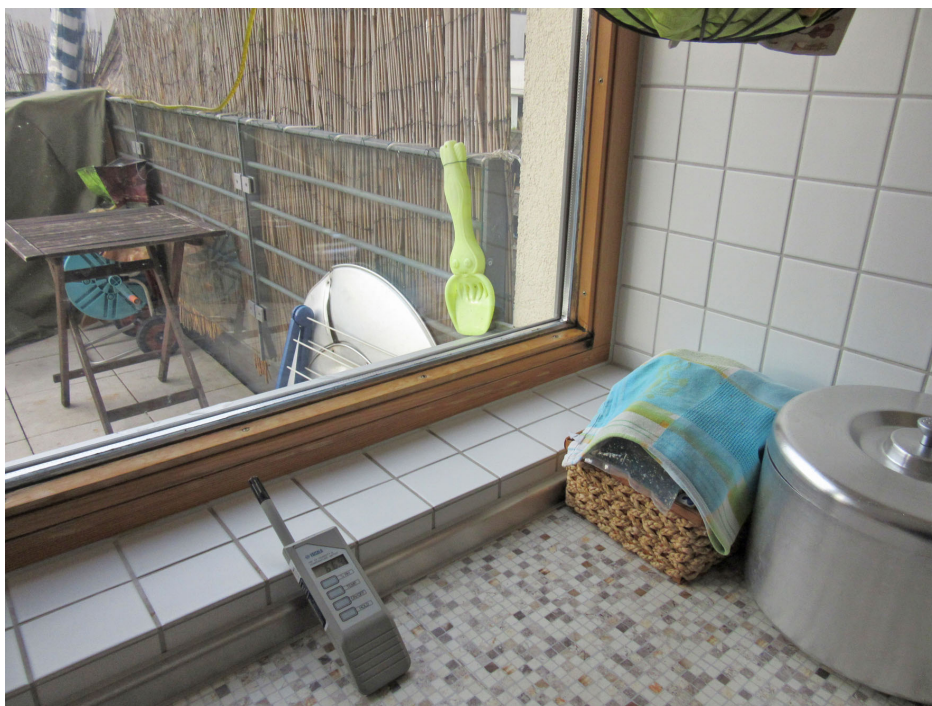
Bei genauerer Betrachtung sind nur die Fenster in den Küchen betroffen. Diese befinden sich bei gleichartigen Grundrissen stets am Wohnraum mit offenem Durchgang. In der Küche ist ein Abluftventilator vorhanden, die Küche selbst wird nicht beheizt, sondern nur über die Unterflurkonvektoren im Wohnzimmer erwärmt. Aufgrund des Grundrisses sind die Küchenmöbel praktisch stets gleich ausgeführt mit einer Arbeitsfläche direkt vor den Fenstern (Bild 5).

Bild 5 Ungünstige Positionierung des Fensters an der Arbeitsfläche entkoppelt von Warmluftströmungen im Raum

Die Fenster sind aufgrund der Küchenmöbel von der Konvektion im Raum weitgehend abgeschirmt, eine andere Aufstellung der Küchenmöbel ist nicht möglich. Die Ablufteinrichtung verstärkt die Feuchtebelastung in der Küche. Die Wärmeschutz-Verglasung mit warmer Kante kann unter diesen Umständen soweit auskühlen, dass es zu regelmäßigem Tauwasserausfall kommt. Die Ursache liegt in der ungünstigen Positionierung von Möbeln, Heiz- und Lüftungsrichtung.
