*Dipl.-Ing. (FH) Ingo Leuschner
ift Rosenheim*

Der Fehler liegt im Detail

Häufige Fehlerquellen bei Türen und Toren

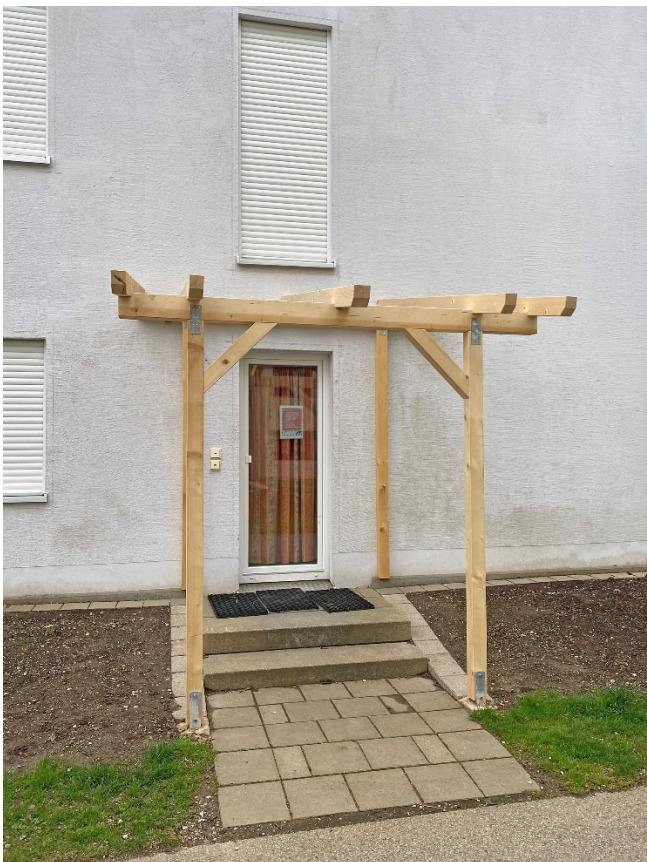
Bild 1 Nachrüstung einer westlich orientierten Nebeneingangstür mit Vordach

Neben der Wahl von falschen Konstruktionen werden auch die Belastungen vor Ort falsch eingeschätzt. Durch den allgegenwärtigen Klimawandel kommt es zu Veränderungen bei Temperaturen und Wetterbelastungen. Auch Bauweisen ohne Vordächer, Orientierung des Zugangs zur Wetterseite usw. benötigen klimastabile und wetterbeständige Türkonstruktionen. So werden Türen nach wie vor mit einfachen Schwellenprofilen ausgestattet, die keine Möglichkeit zur Wasserableitung haben, aber dennoch immer wieder mit Schlagregen belastet sind. Viele dieser Probleme können mit (wirksamem) baulichem Schutz erheblich abgemindert werden (Bild 1). Für die Zukunft ist also weiterhin davon auszugehen, dass die (Differenz-)Klimabeständigkeit für Türen die wesentliche Eigenschaft sein wird.

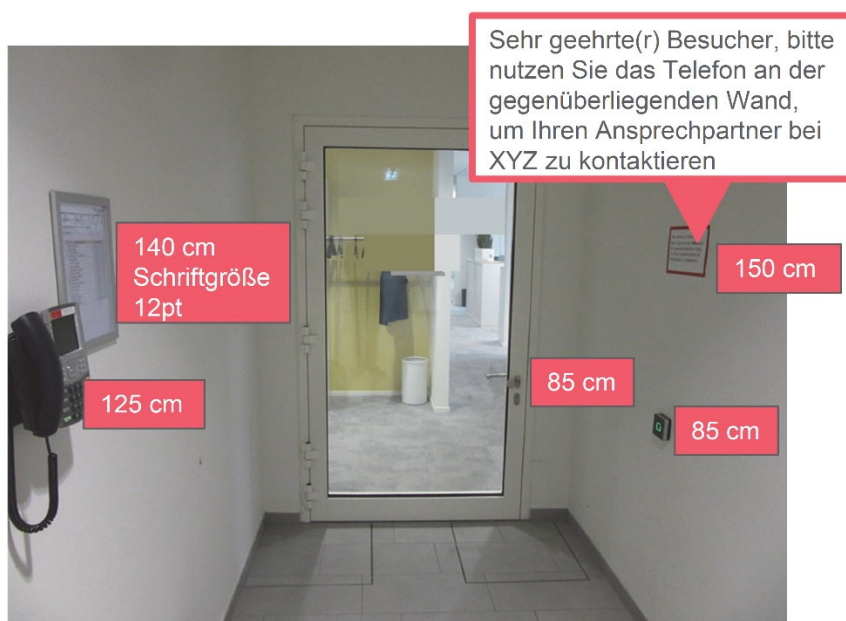
Bild 2 „Barrierefreie Tür“ – nicht barrierefrei

Dies mag zunächst als Haarspalterei anmuten, aber als Beispiel ist in Bild 2 eine Tür zu sehen, bei der die Barrierefreiheit durch die Position im Gang (fehlende Flächen um die Tür) und die schwer erreichbaren Komponenten für den Zutritt nicht gegeben ist. Hierbei sind Personen im Rollstuhl, mit Gehbehinderung, Kleinwüchsige und Personen mit kognitiven Defiziten nicht in der Lage die Tür zu bedienen. Weiterhin ist die Kennzeichnung der Tür und der Bedienelemente nicht entsprechend den Anforderungen für eine leichte Erkennbarkeit, wie sie für sehbehinderte Personen erforderlich ist, erfolgt. Tür-typische „barrierefreie“ Eigenschaften wie die lichte Durchgangsbreite, keine großen Höhenversätze im Schwellenbereich, Griffhöhe spielen also für die Bewertung der Barrierefreiheit hier eine nachrangige Bedeutung. Aus diesen Feststellungen folgt: Barrierefreiheit ist eine Eigenschaft des Gebäudes mit dessen Komponenten, aber nicht der Türkonstruktion an sich.

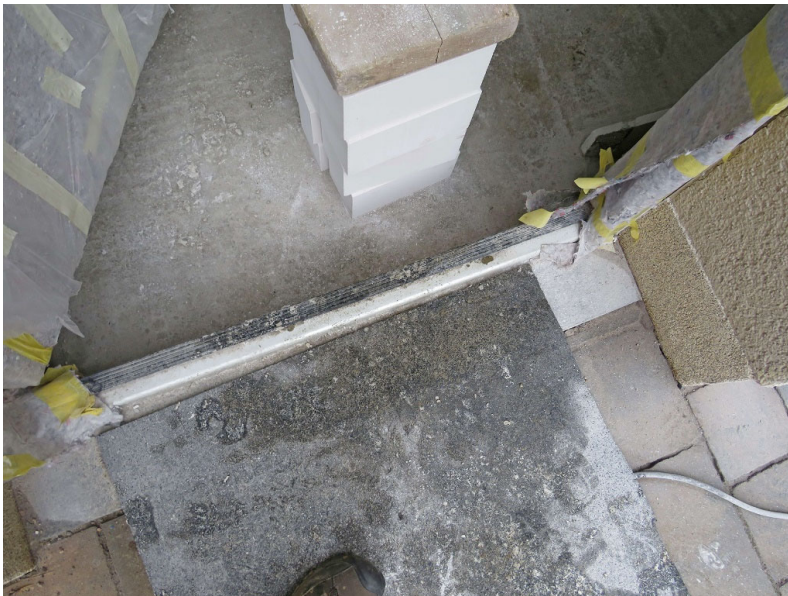
Bild 3 Raue Bedingungen auf der Baustelle

Themen wie Schutz der Bauteile auf der Baustelle (Bild 3), Montagezargen für eine späte Montage der hochwertigen Türen spielen hier eine wichtige Rolle zur Vermeidung von Schäden und Kosten.
