Dauerhaftigkeit VIP
Inhaltsverzeichnis

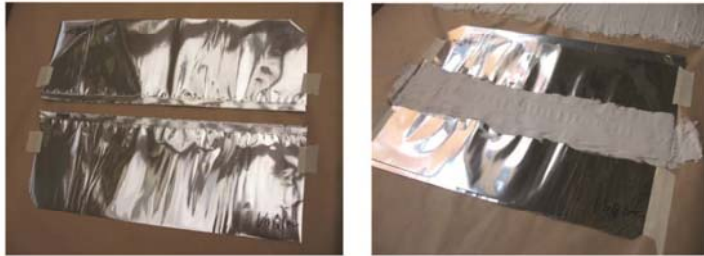
Abbildung 5 50 cm lange Siegelnähte unbeschichtet und beschichtet

Nach dem Beschichten konnten die Proben zwei Wochen im Labor austrocknen/aushärten, bevor sie in die Alterung gingen bzw. die ersten geprüft wurden. Alle Kleber waren nach wenigen Tagen ausgetrocknet, bis auf den lösemittelhaltigen Bitumenkleber BKK. Auf diesem bildete sich eine Haut, die das weitere Austrocknen/Aushärten verzögerte.

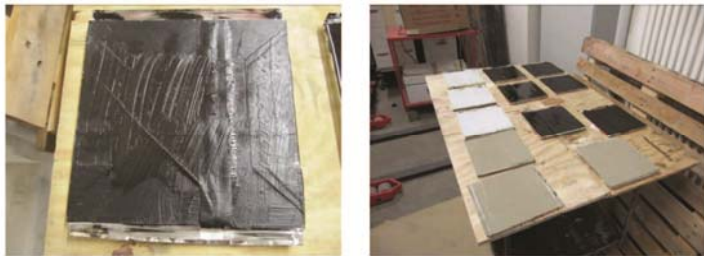
Abbildung 6 Beschichtete Paneele im FIW München

Abbildung 6 zeigt die durch das FIW München beschichteten VIP.
